Paremmat valot Volvo S60.

Minulla on ollut lähes uudesta asti Volvo S60 vm. 2002. Siinä on kohtuullisen hyvät valot aivan vakionakin, mutta eihän pienestä parantamisesta yleensä mitään haittaa ole. Vakioumpiot on H7 (lähivalot) +HB3 (kaukovalot). Kaukovaloilla molemmat palavat yhtä aikaa.

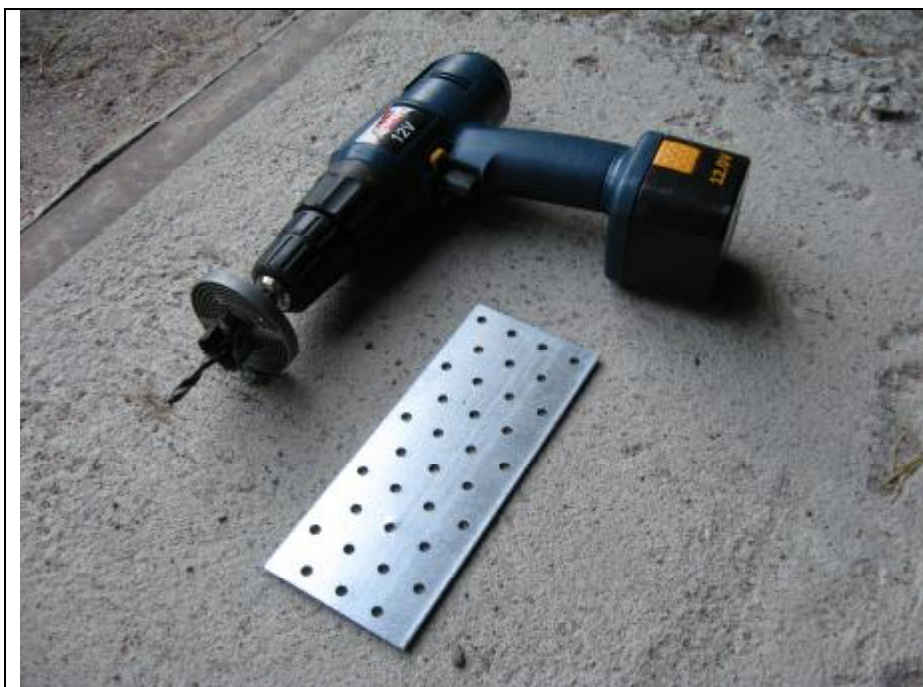
Kuva 1

- akku- tai verkkovirralla toimiva porakone.
- n. 27mm reikäpora muoviin (ks. kuva 1)
- n. 4mm ja 8mm metalliterä
- 10 ja 12mm kiintoavaimet tai hylsysarja
- ruuvimeisseli

Lisäksi tarvitaan esim. 75x200mm teräslevy (rei'itettyjä myydään rautakaupoissa)

Molemmat ballastit on kiinni peltilevyssä. Teräslevy, jonka kiinnitin ilmapuhdistimen alla olevaan rautaan, näkyy irrallaan kuvassa jossa on porakone. Ballastit mahtuvat hyvin umpion ja ilmapuhdistimen väliin. Vikailmoitusjärjestelmän Ohittaja –vastuksen kiinnityspaikka pitää valita siten, että tila riittää konepellin ja rungon välissä kun konepelti suljetaan.

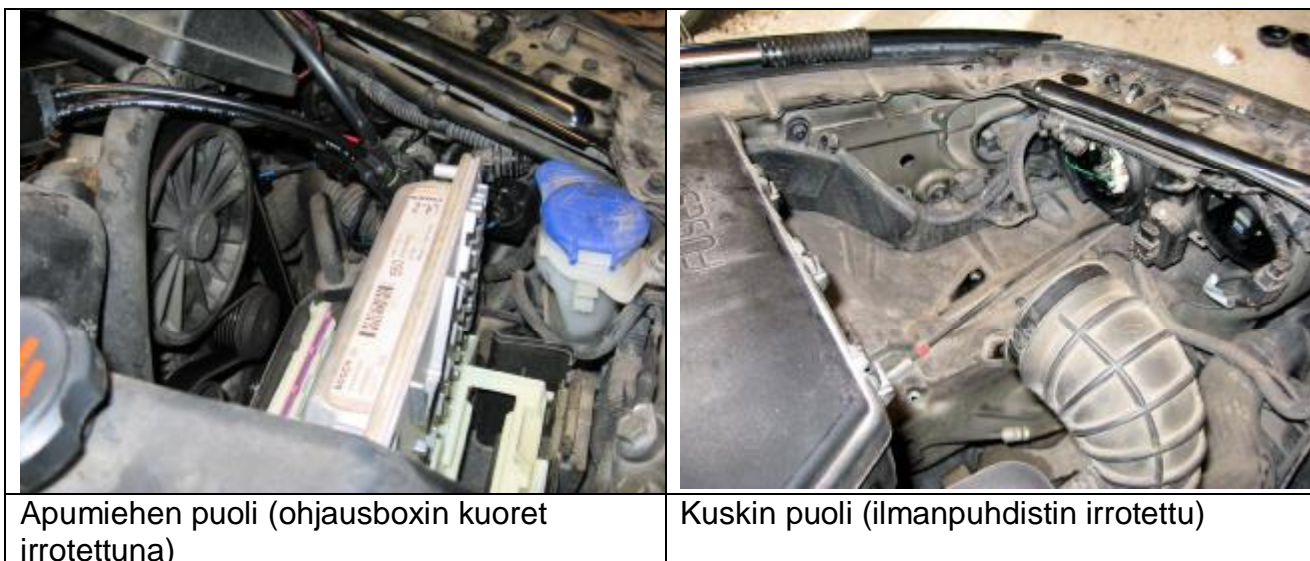
Asennusta helpottaa kun poistaa pesunestesäiliön vieressä olevan ohjausboxin kuoret sekä toiselta puolelta ilmansuodatinkotelon. Ohjausboxista irrotetaan ensi kansi ja sitten ympäröivät kuoret. Sekä kannessa että runko-osassa on pikaliittimet eikä itse ohjauselektronikan kortteihin tarvitse koskea. Tarvittaessa jäähdytysnesteen paisuntasäiliötä voi kevyesti kohottaa ylöspäin niin runko-osa mahtuu tulemaan ilman voimankäyttöä pois.

Ilmanpuhdistin on kohtuullisen helppo irrottaa. Ensin kiristyspanta pois yllä olevassa kuvassa näkyvästä letkusta. Sitten tunnustimen liitin pois putsarin kannesta ja painaa n. 9-10mm hylsillä niitä kolmea pikaliittintä (yhtä kerrallaan) joilla koko kotelo on kiinni. Hylsy supistaa pikaliittimen koukut yhteen nippuun ja liitin mahtuu korvakkeen reiän läpi. Idean ymmärtää heti kun näkee ko. liittimet. Ilmanpuhdistimen alla on tukirauta, joka on kolmella pultilla kiinni. Tukiraudan umpionpuoleisessa päässä on sopivasti uloke ylöspäin johon porasin kaksi 8mm reikää ja kiinnitin aiemmin mainitun teräslevyn pystyyn ja siihen kuskinpuoleiset ballastit.

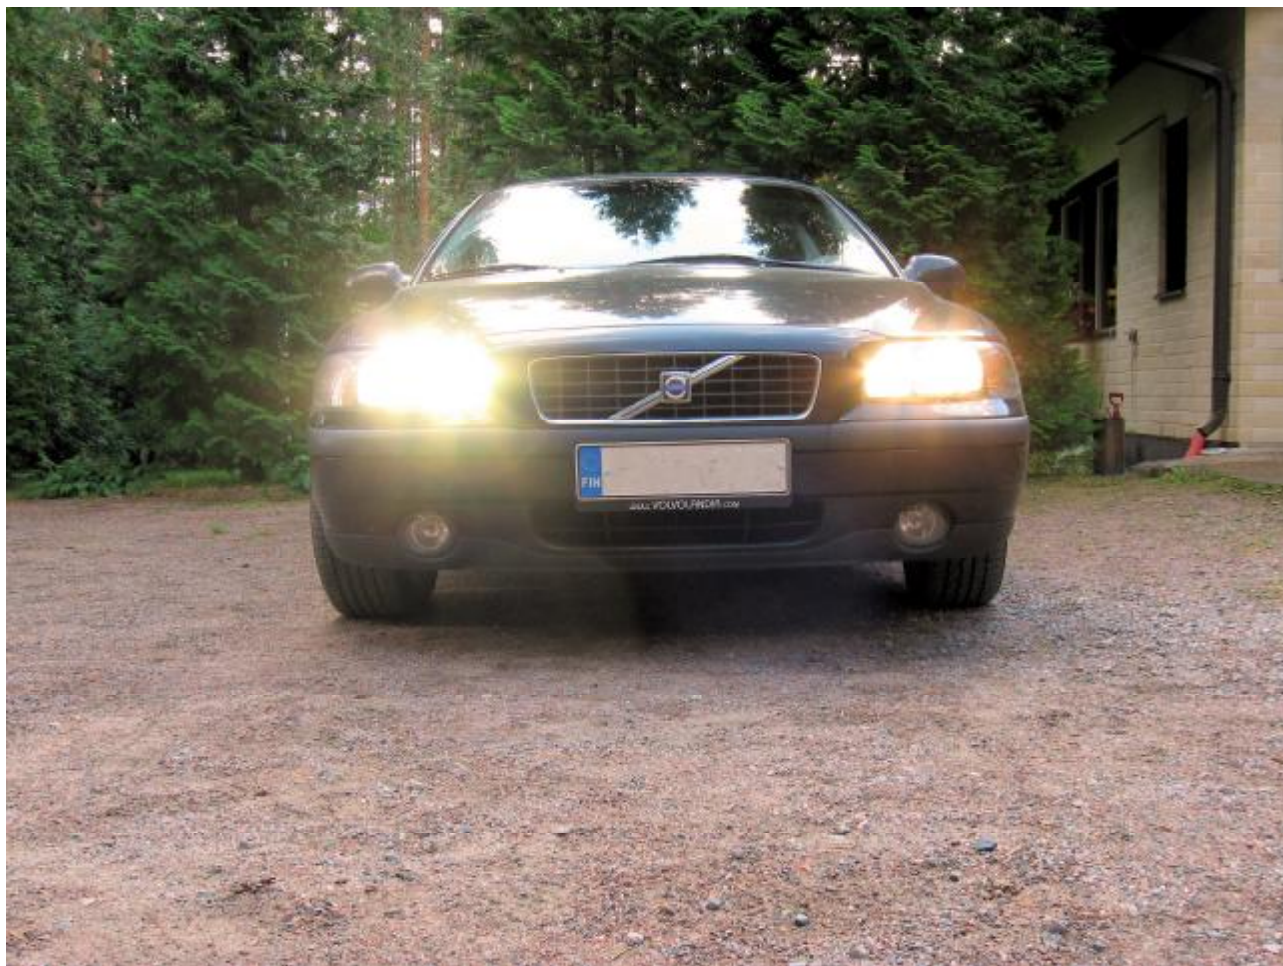
Seuraavassa kuva autosta kun kamerasta katsottuna vasen puoli on Xenon ja oikealla puolella (kuskinpuoli) on vielä vanhat polttimot.

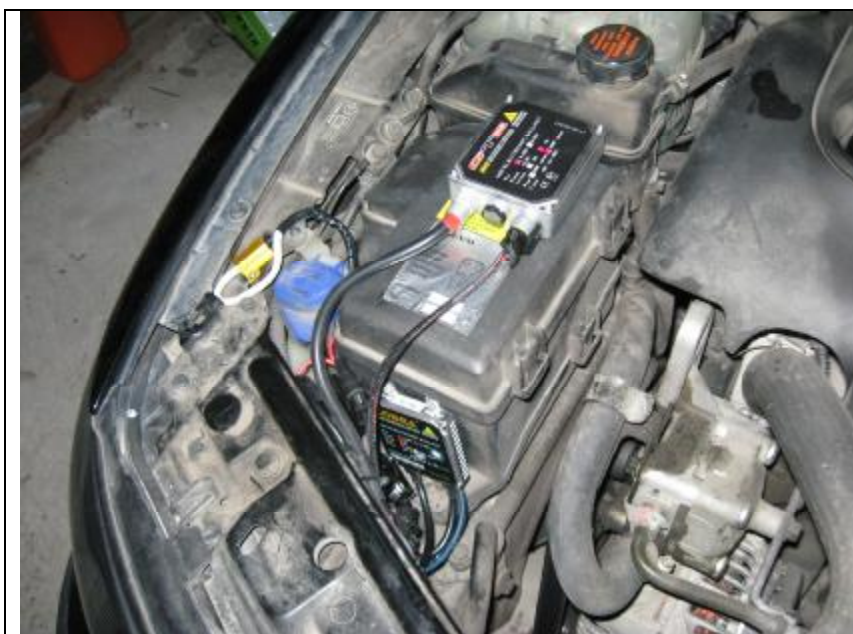
Apukuskin puoli:

Cobra on kiinni ohjauskotelon etureunassa (2-puoleinen teippi ja pari ruuvia) ja GT HID on kannessa. Vikailmoitusjärjestelmän Ohittaja (kullanvärinen paketti, sinisen korkin vasemmalla puolella) on ruuvilla kiinni pellissä. Porasin siihen 4mm terällä reiät. Jos olisi ollut, lämmönjohtotahnaa pellin ja vastuksen väliin olisi hyvä laittaa. Vastus kuumenee käytössä.

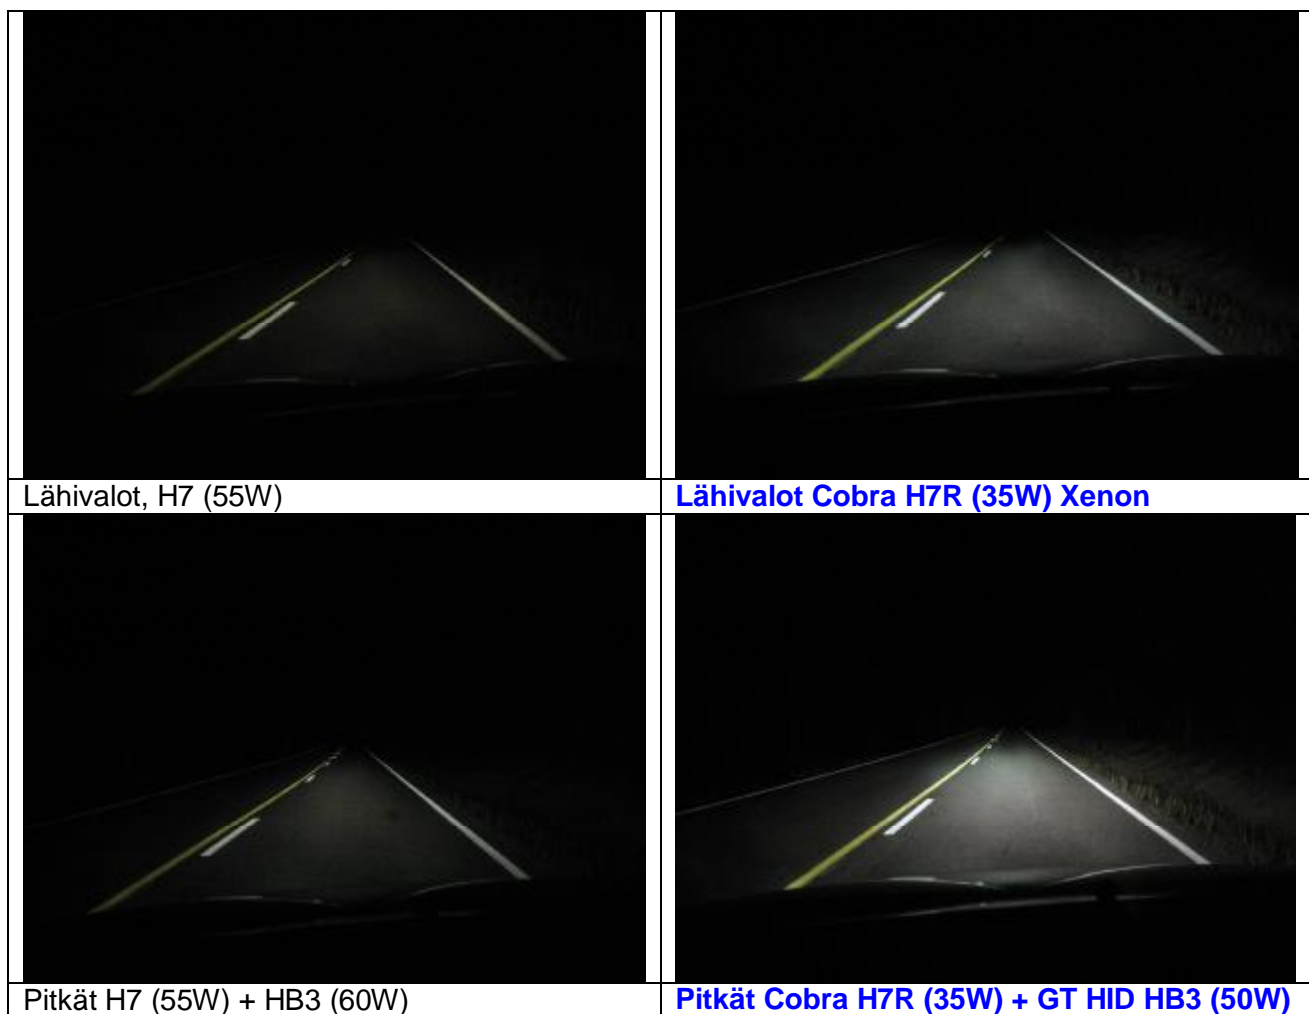
Lopputulos:

Kuvat on otettu **Canon A570is** kameralla (7.1 megapixels). Manuaaliohjelma, nopeus ISO 400 ASA, TV=1/30s, AV=3.5 (kaikki kuvat samoilla asetuksilla). Kuvauspaikka on sama. Halogeenikuvat otettu 12.9.2009 klo 21:30 ja Xenon-kuvat 13.9.2009 klo 21:30. Sää oli samanlainen molempina päivinä, kuiva asfaltti, pilvetön taivas, lämpötila n. 10 C.

Luonnossa ero on vieläkin selvempi.
